ISTITUTO NAZIONALE ASTROFISICA

ISTITUTO DI RADIOASTRONOMIA

Lavori per il completo ripristino dell'asse di azimut del radiotelescopio di Noto

RAPPORTO INTERNO IRA n. 459/12

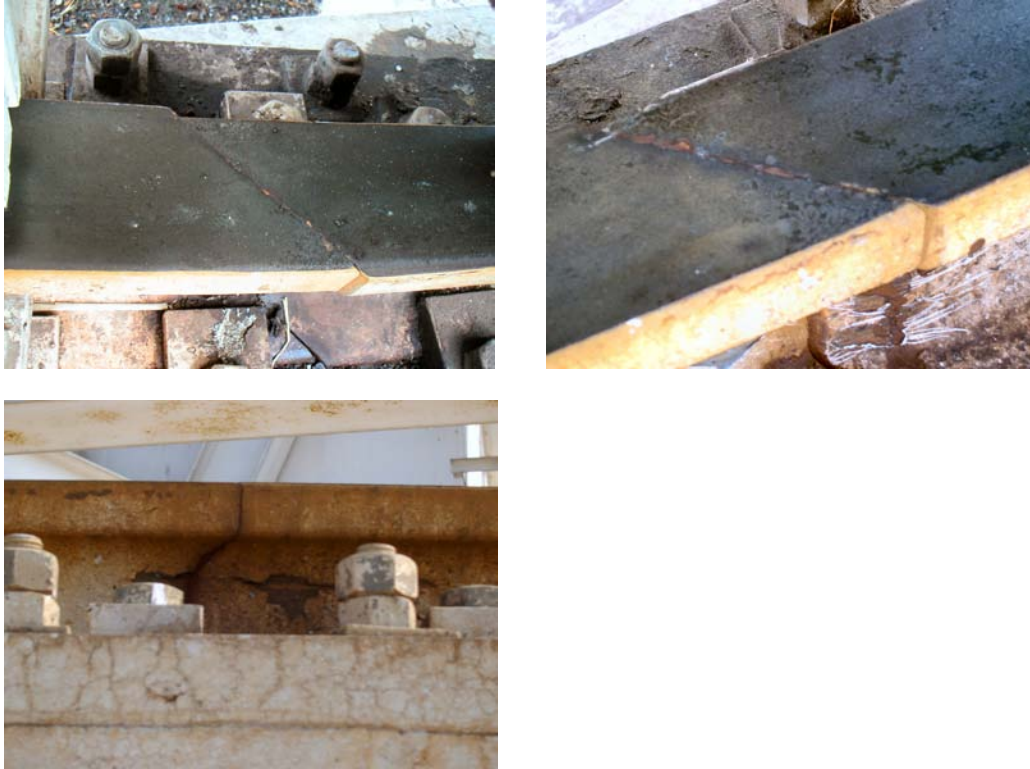
Gli spezzoni di rotaia appaiono deteriorati in superficie, presentano delle microfrazture in prossimità del collo del profilo in diversi spezzoni, e si è perso l'allineamento circolare degli spezzoni stessi a causa sia dei cedimenti del grout, sia della manina di serraggio. Si decide quindi di sostituire la rotaia con nuovi elementi, uguali a quelli precedenti come disegno e costituzione chimica.

Fig 1.a , 1.b, 1.c - Stato della rotaia

Il cerchio di rotaia originariamente è composto da 12 spezzoni di rotaia, giacenti su un piano orizzontale; nonostante questo piano possa inclinarsi nel tempo, tali deviazioni possono essere corrette da opportune variazioni dei parametri di puntamento che tipicamente hanno cadenza annuale.

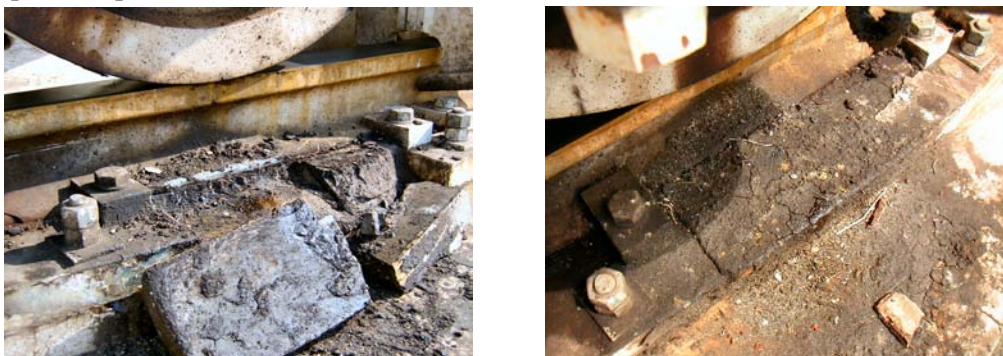
Il vecchio grout che cattura la rotaia appare deteriorato in superficie, con diverse crepe che in prima battuta lasciano pensare a possibili infiltrazioni di acqua che arrivano ai tirafondi. Anche se esso si mostra compatto offrendo una buona resistenza alla rottura con martelletto durante i lavori di svellimento, in diversi punti è fortemente lesionato, come è possibile apprezzare in fig.2. Tuttavia il sistema piastra-grout appare poco efficiente nell'inghisaggio della rotaia preesistente, tanto da determinare una forte variazione nella continuità degli spezzoni di rotaia, i quali si aprono a rosa avendo subito una forza verso l'esterno che li allontana l'uno dall'altro.

Fig. 2.a , 2.b - Stato del grout preesistente

La circonferenza costituita dalla rotaia appare fuori norma con disallineamenti degli spezzoni evidenti e macroscopici, evento che negli anni ha causato non poche irregolarità nel funzionamento del radiotelescopio

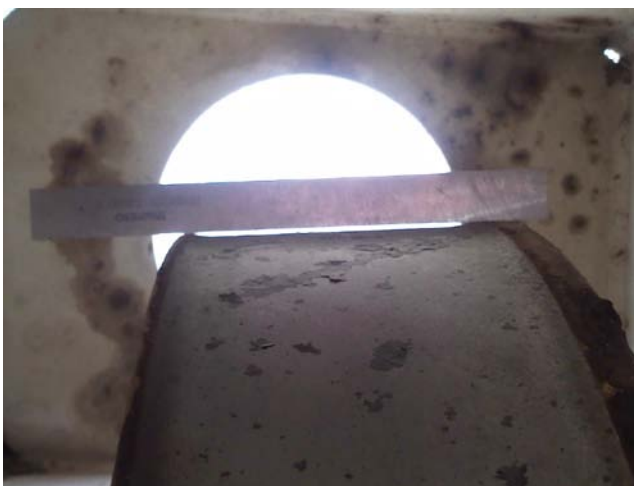
Il rapporto di misura INF 1109 DSR 02 indica chiaramente uno scostamento dell'angolo di camber di ogni ruota pari a circa 11', escluso ovviamente la ruota che ha subito il guasto del cuscinetto, la quale ha una variazione di 1° 40'; oltre alle variazioni suddette, le ruote presentano una usura delle superfici di contatto proporzionale allo scostamento del camber, con conseguente formazione di un bordo esterno estremamente tagliente come da fig. , da qui la necessità di sostituirle con nuove carrelliere aventi come angolo di camber quello nominale (2° 51'). Ciò presuppone la necessità di rivedere anche i supporti Mieter e riparare il cuscinetto della ruota che ha subito la rottura nel marzo 2010, nonché revisionare ed eventualmente rilavorare le flange dei riduttori.

fig. 3 - Stato di usura delle ruote

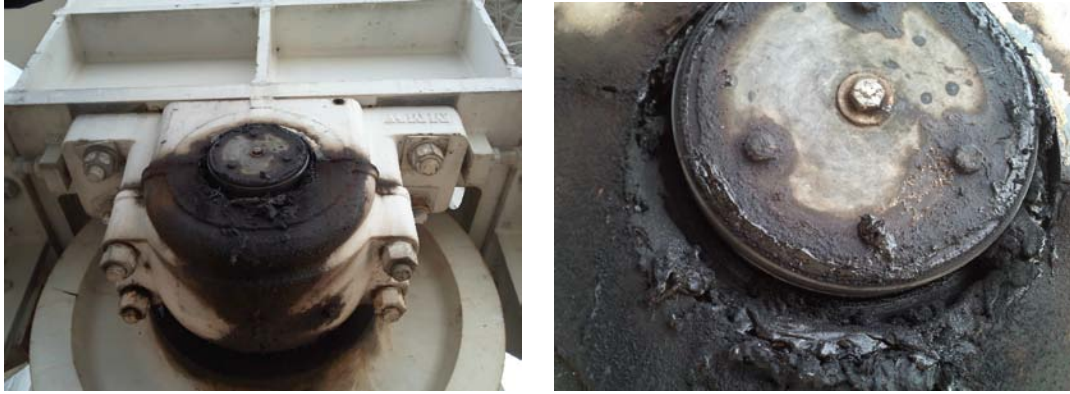
Nel marzo del 2010 si è verificato un guasto che ha bloccato definitivamente l'attività del radiotelescopio, ma che in realtà è stato l'evento finale di un progressivo deterioramento delle condizioni di tutto il sistema riguardante l'asse di rotazione azimutale. L'evento ha riguardato il cedimento di uno dei cuscinetti di una ruota motrice, probabilmente dovuto al cedimento della gabbia interna che mantiene in posizione i rulli. A seguito dell'incidente, non è stato possibile movimentare il radiotelescopio e si è reso subito necessario la messa in sicurezza di tutto il ramo interessato, installando una trave ad H in grado di sostenerlo in prossimità della travatura, e quindi evitare l'ulteriore peggioramento della situazione relativamente ai supporti ed all'albero della ruota interessata.

Fig. 4 - Stato della ruota coinvolta nel guasto

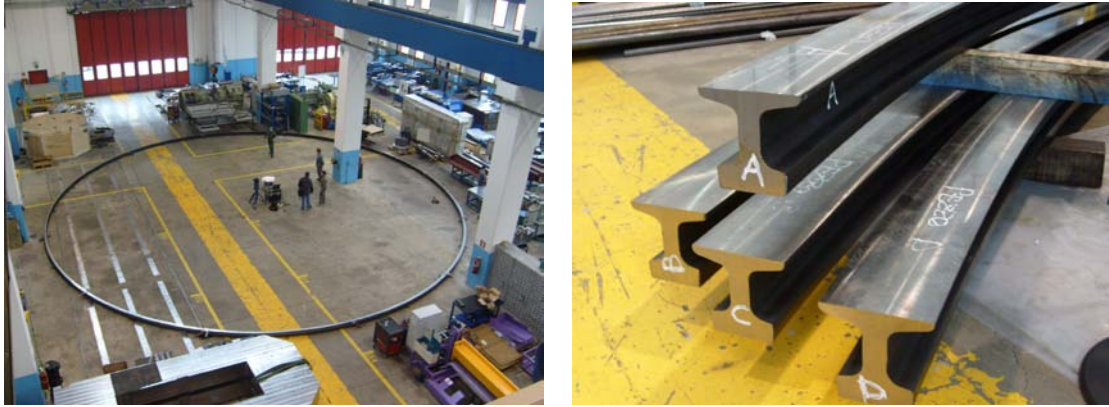
Fig. 5- Lavorazioni in fabbrica della rotaia

E' stato infine verificato il montaggio della rotaia, avvenuto in loco, e condotta una campagna di misure tramite dispositivo laser al fine di confrontare la posizione di punti target scelti sulla rotaia pre-montata con gli stessi punti target posizionati sul cerchio teorico di montatura, come da progetto.

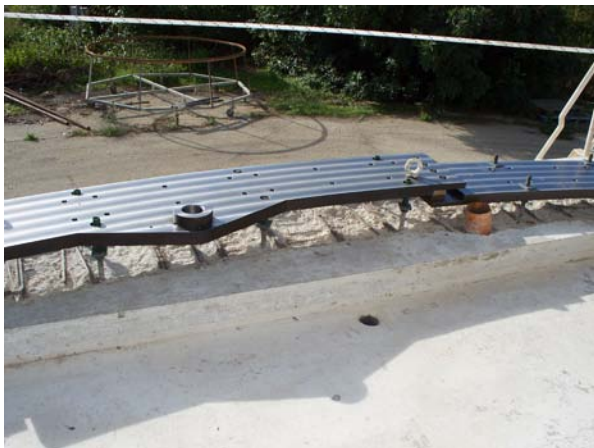
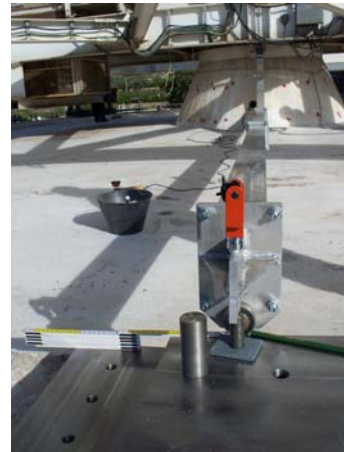
Fig. 6- Posa ed allineamento piastre

Durante le iterazioni di allineamento, con una livella di precisione viene controllata la planarità delle piastre in senso radiale. Durante le iterazioni di allineamento sono anche pre-serrate le bullonerie che supportano le piastre. L'allineamento finale è eseguito con stazione totale posta all'esterno della fondazione (in 8 posizioni prossime agli spigoli fondazione) con letture dritte e rovesce che compensano eventuali errori strumentali e tenendo sotto osservazione la distanza per eventuali inclinazioni del piano osservazione. Tutte le stazioni sono collegate tra loro con corretta lettura e i dati registrati-elaborati da computer. Questa fase è ripetuta iterativamente fino al raggiungimento dei requisiti di progetto; durante questa sono anche controllati i serraggi bulloni a 400Nm). Il controllo finale della misura è eseguito con le stesse modalità dell'allineamento, in notturna con condizioni di temperatura stabile. Il file excel INF-1110-DSR05-a riporta i passaggi delle misure con i dati competenti di allineamento, di seguito la tabella di sintesi mostra i risultati ottenuti. I valori di planarità assiale sono contenuti entro valori 0,2mm (0,25 richiesto da capitolato) con un RMS finale di 0,103mm, le deviazioni radiali hanno valori massimi di 44 sec.d'arco per un RMS totale di 19,715 sec/arco.

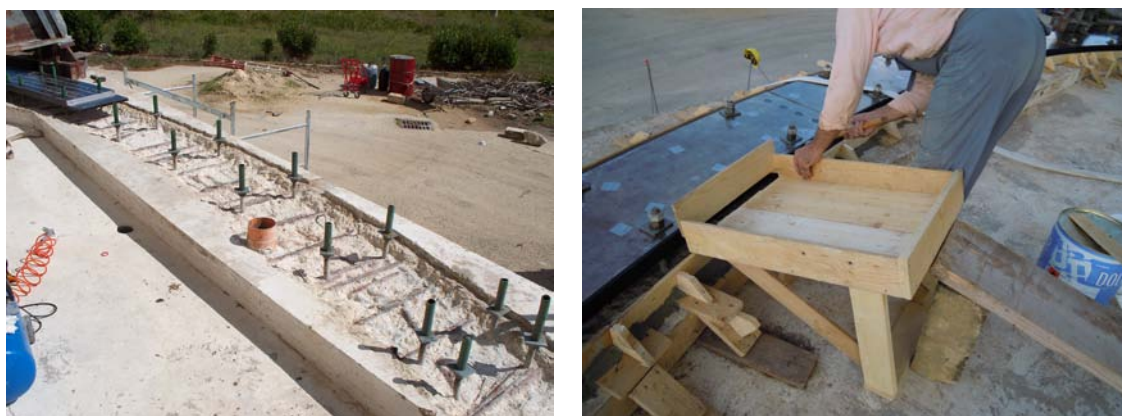
Fig. 7- Pulizia tirafondi, tramogge per il getto.

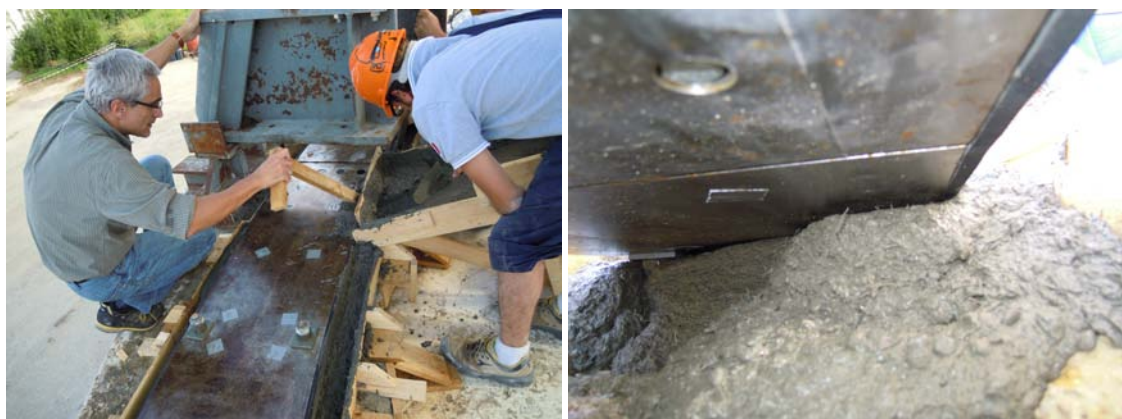
Fig. 8- Inghisaggio.

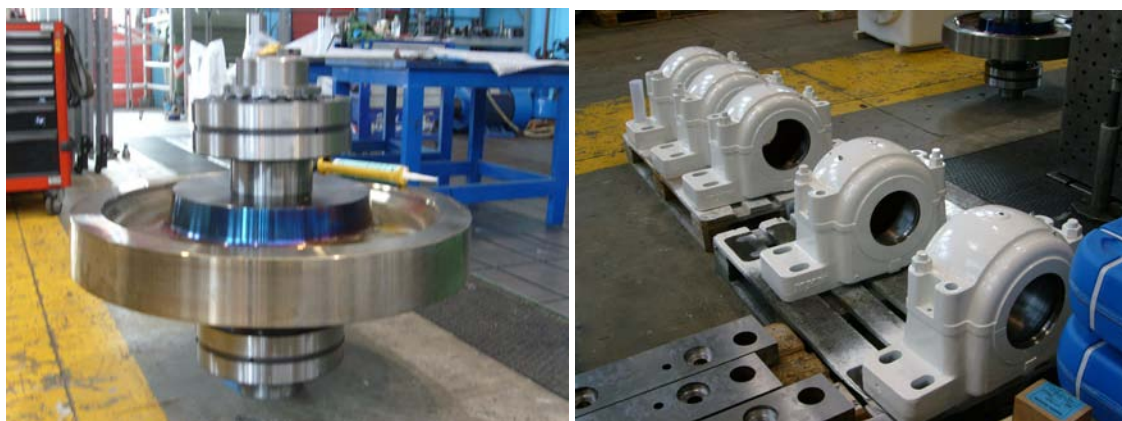
Fig. 9- Carrelliere, supporti Mieter

Supporti Mieter: verificata la rilavorazione dei supporti in questione; circa le guarnizioni dell'albero in prossimità dei supporti, è stato fatto notare come le guarnizioni dell'albero delle carrelliere siano molto spesse, ed è stato messo in evidenza la possibilità che esse possano col tempo uscire dagli alloggiamenti; la Galbiati ha fornito una serie di guarnizioni dallo spessore inferiore, che possono eventualmente essere cambiati in qualsiasi momento lo si ritenga opportuno.

La messa a punto delle carrelliere viene eseguita utilizzando uno specchietto allineato sulla faccia esterna dell'albero ruota e leggendo con un teodolite in auto collimazione l'angolo di Camber e di Toe-in. L'angolo di Camber è indicato dal capitolato e letto direttamente dallo strumento sul cerchio di elevazione; l'errore ammissibile di 60 arcosec. L'angolo di Toe-in deve risultare 0 quando lo strumento è puntato sull'asse di rotazione dell'antenna e la ruota perfettamente centrata sullo stesso asse; naturalmente non essendo possibile azzeramento della posizione ruota sulla direttrice strumento viene calcolata la deviazione leggendo l'angolo tra l'asse teorico e il centro specchietto e matematicamente calcolato di volta in volta l'angolo di riferimento; l'errore ammissibile è di 17 arcosec. Per questa procedura sono disponibili i rapporti di misura nel documento INF 1201 DSR08. Durante le molte misure effettuate è stato rilevato che la rigidità del nodo non consente la ripetibilità dei valori pertanto dalle tabelle di misura occorre tenere in considerazione variazioni in camber di +/-5 arcosec e in toe-in +/-10 arcosec. Allo scopo di scaricare le tensioni interne alla carrelliera in appoggio sulla rotaia, tutte le misure finali sono state eseguite dopo avere ruotato l'antenna in entrambe le direzioni CW e CCW.

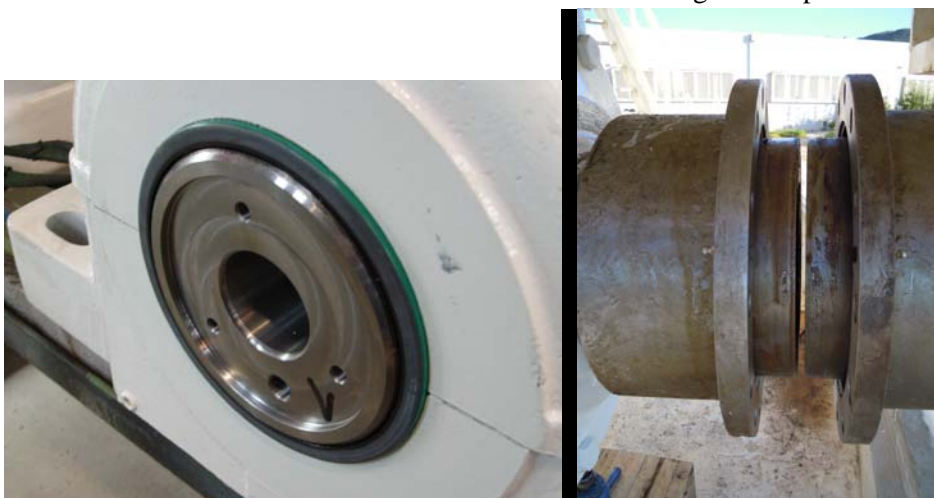
fig. 10 Allineamento supporti e riduttori

Per allineamento dei riduttori, in realtà si intende l'allineamento dei giunti a denti che collegano i riduttori alle ruote. La misura finale viene eseguita dopo l'allineamento (tramite

spessoramento), e il serraggio delle viti riduttori. La concentricità degli alberi si controlla verificando la corrispondenza di questi con un piastrino poggiato parallelamente all'asse su quattro punti contrapposti. Per la deviazione angolare si considera la distanza tra i mozzi in quattro punti contrapposti tramite un cuneo graduato in grado di apprezzare 1/10mm. La distanza teorica tra gli alberi di 8mm è confermata sulla carrelliera # 4 mentre risulta di circa 2,5mm oltre per la carrelliera #1 causa limite delle regolazioni consentite dalla carpenteria.
