**LAVORI DI RIFACIMENTO DEL MASSETTO E
SOSTITUZIONE DELLA ROTAIA AZIMUTALE
DELL'ANTENNA VLBI DI MEDICINA**

J. Roda, G. Zacchiroli, M. Morsiani, A. Orfei

Rapporto Interno IRA 386/06

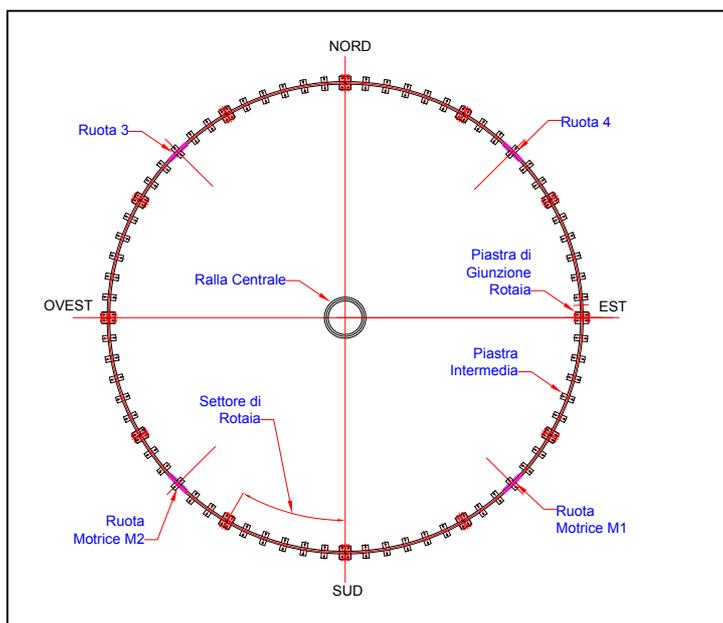
Fig. 1
Disposizione delle piastre e della rotaia nella configurazione precedente

Il piano di rotolamento in azimuth dell'antenna parabolica di Medicina è composto da una rotaia circolare di diametro 18.3m divisa in 12 settori (Fig. 1). Ogni settore, di circa 4.8m di corda, è ancorato a piastre in acciaio aventi spessore 50mm, poste ad un interasse pari a circa 800mm. Tali piastre sono a loro volta ancorate alla fondazione in cemento armato mediante tirafondi. L'intercapedine tra l'insieme delle piastre più la rotaia e la fondazione costituisce il massetto di supporto.

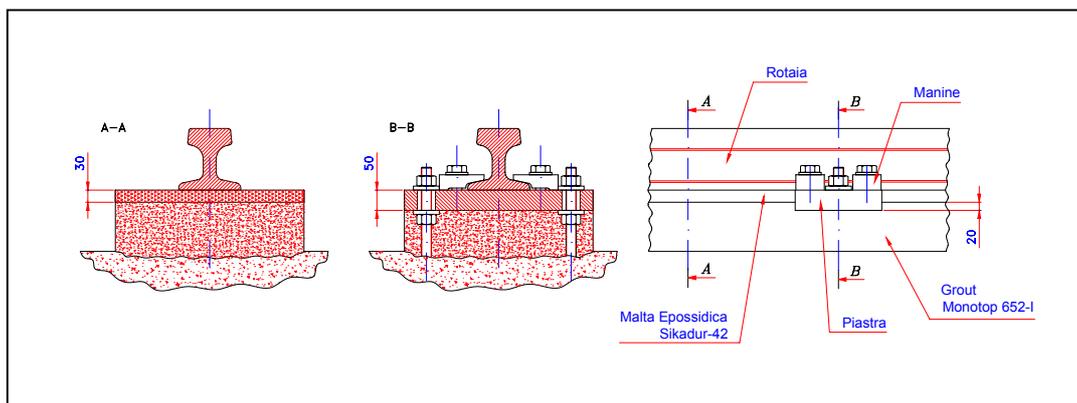
Fig. 2
Configurazione del massetto

Nella figura 2, la sezione A-A rappresenta il tratto di rotaia tra due piastre di serraggio. In questa sezione si vede che la rotaia appoggia su uno strato di malta epossidica di 30mm posta tra la rotaia stessa e il grout. La sezione B-B rappresenta la zona del massetto in cui la rotaia è fissata tramite manine ad una piastra, a sua volta fissata tramite tirafondi alla fondazione. In figura si può notare che la piastra su cui è fissata la rotaia è a diretto contatto con il grout.

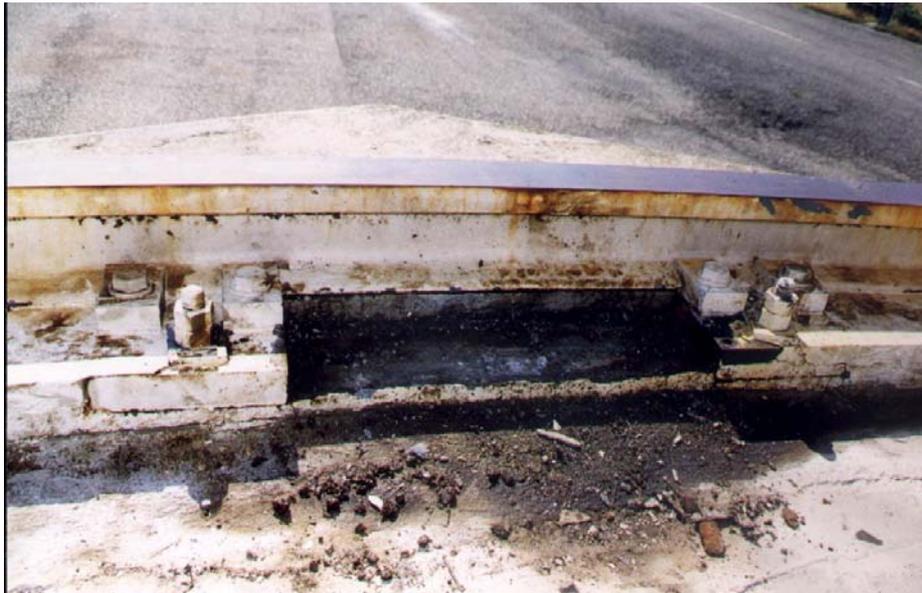
Fig. 3 - Foto di una zona di rottura della malta epossidica

Già nel primo anno questi fenomeni di degrado sono aumentati notevolmente fino a culminare in alcuni punti con il distacco della malta epossidica dal grout. (Fig. 3)

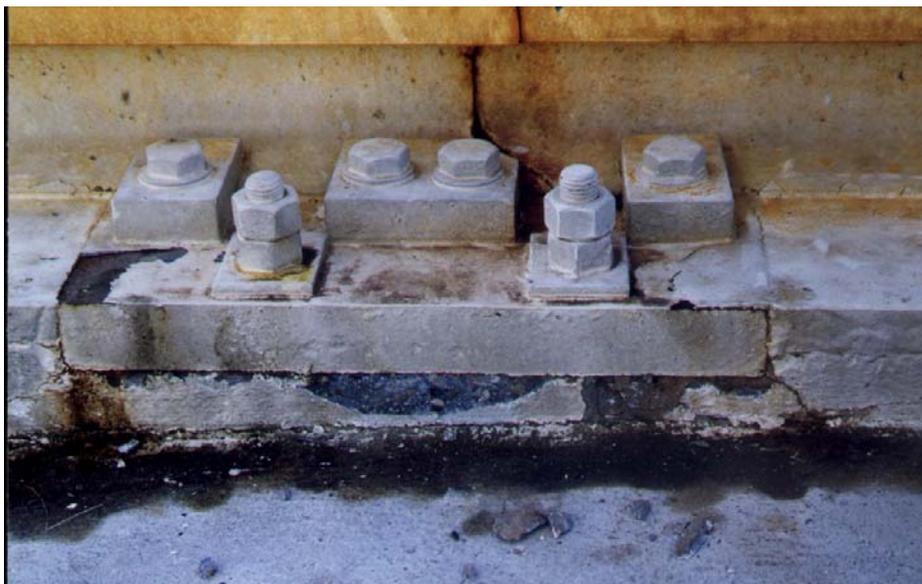
Fig. 4 - Foto di fessurazioni nel grout in corrispondenza della piastra di giunzione della rotaia

Un secondo fenomeno di rilevante importanza è stato anche la formazione di fessurazioni all'interno del grout stesso in corrispondenza delle piastre in acciaio. (Foto 4 - 5 - 6)

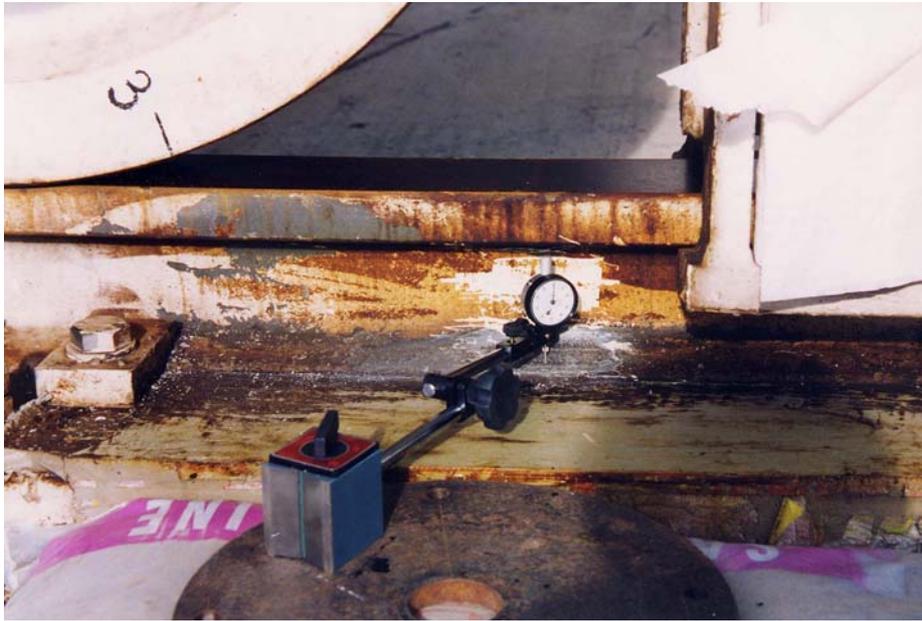
Fig. 7 - Foto di come sono state eseguite le misure

Per monitorare il comportamento del massetto, sono state fatte misure di cedimento sotto carico in diversi punti della rotaia. Tali misure furono fatte usando un comparatore centesimale, posizionato verticalmente sul piede della rotaia e ancorato a una piastra in acciaio, appoggiata su un sacco di sabbia sull'esterno della fondazione. Le misure furono eseguite facendo transitare la

ruota motrice sul tratto di settore interessato, e per ogni grado di azimuth furono segnati i valori indicati dal comparatore. (Fig. 7)

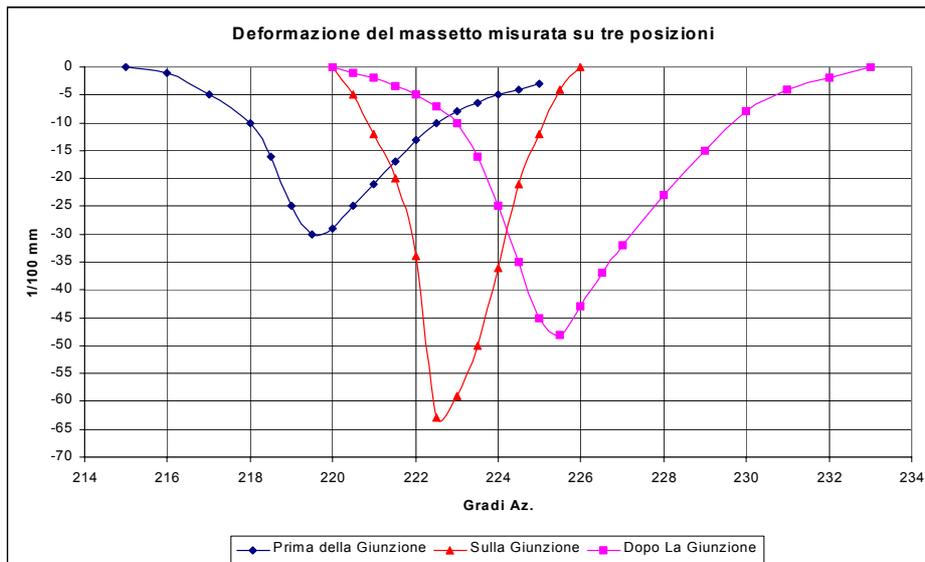
Fig. 8 - Grafico delle deformazioni del massetto al passaggio della ruota motrice 1 rilevata su tre punti

Qui sotto sono riportati alcuni grafici relativi alle deformazioni sotto il carico della ruota motrice 1 (ruota a Sud/Est con antenna in posizione di stow).

Come si può ben notare nel grafico di figura 8, la deformazione maggiore del massetto si aveva nella zona sottostante la piastra di acciaio, sintomo abbastanza evidente che il grout non si era espanso nel momento della posa, ma al contrario aveva avuto un ritiro, creando un vuoto tra cemento e piastra. Nel grafico di figura 9 è riportato il degrado del massetto nel tempo.

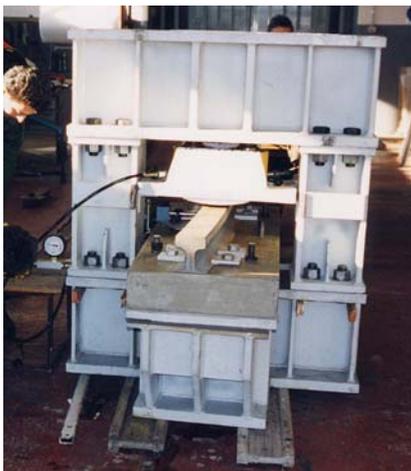
Fig. 10 - Foto della struttura a portale

Come è stato precedentemente detto il progressivo degrado del massetto di supporto della rotaia è stato tale da dover prendere in considerazione il suo rifacimento. Per poter ottenere una soluzione al problema si pensò di fare dei test su provini che simulassero sia la configurazione attuale sia altre possibili soluzioni alternative con materiali diversi. Tali test furono concordati con la ditta ABB, titolare dell'ultimo lavoro sul massetto, la quale progettò e costruì un sistema su cui testare soluzioni diverse. (Fig. 10 - 11)

Tale sistema era composto da una struttura portante in acciaio e da una serie di provini su cui fare i test.

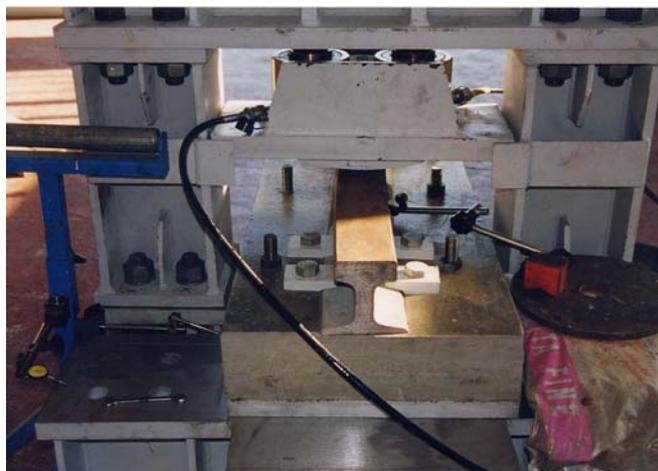
Fig. 11 - Foto di un provino sotto test

I provini erano costituiti da piastre in acciaio (1325x525x40) su cui erano saldate delle barre filettate M27 che simulavano i tirafondi. Su tali barre vennero fissate, tramite due dadi con relative rondelle, le piastre di ancoraggio della rotaia la quale a sua volta fu fissata sopra le piastre con delle manine uguali a quelle usate nell'applicazione reale. Per garantire l'adesione del cemento sulla piastra in acciaio "di fondazione", fu posato uno strato di ghiaietto miscelato con resina epossidica. Intorno alle piastre così composte, furono fatti dei casseri di legno e furono gettati diversi cementi per simulare tre diverse soluzioni :

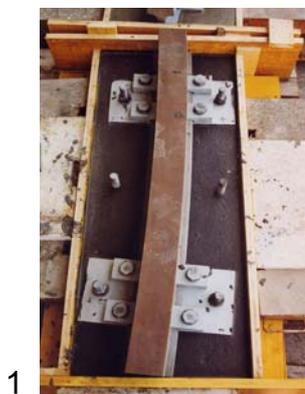
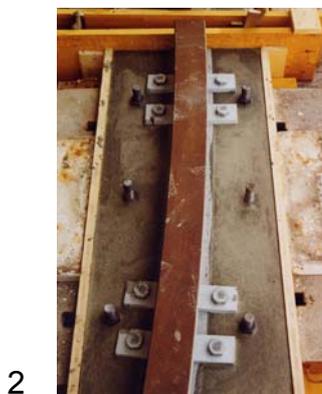
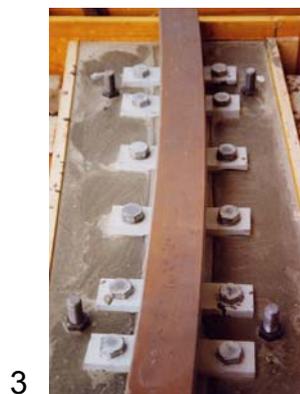
1. SIKA Monotop 652-I + Sikadur 42 (uguale alla situazione costruita)
2. Tutto SIKA Grout 212 con le sole 2 piastre in corrispondenza dei tirafondi
3. Tutto SIKA Grout 212 con piastra intermedia tra le due piastre con i tirafondi

Mentre le configurazioni 2 e 3 furono posate in un unico giorno, la soluzione 1, essendo costituita da due componenti, era stata eseguita in due volte, cercando di rispettare i canoni richiesti dalle specifiche.

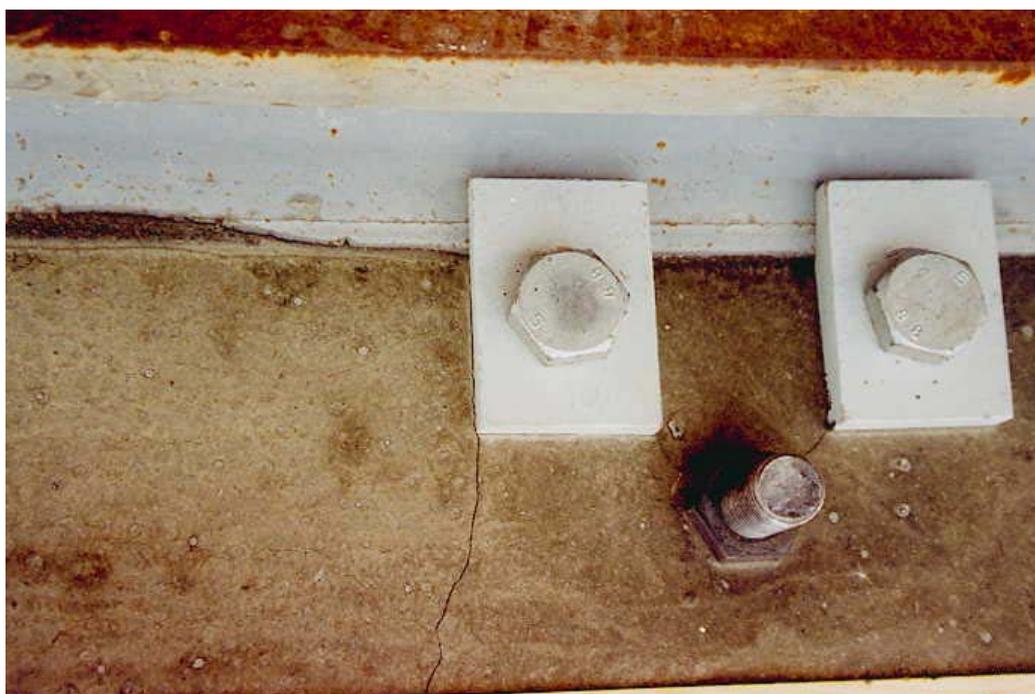
Fig. 12 - Foto di fessurazioni sui provini

Già in queste prime fasi delle gettate, si erano verificati i primi problemi e le prime anomalie; in tutte e tre le versioni, nei giorni successivi le gettate dei cementi, si era notato il formarsi di fessurazioni in corrispondenza delle manine di ancoraggio della rotaia. (Fig. 12)

Tale fenomeno era stato attribuito a variazioni termiche della rotaia.

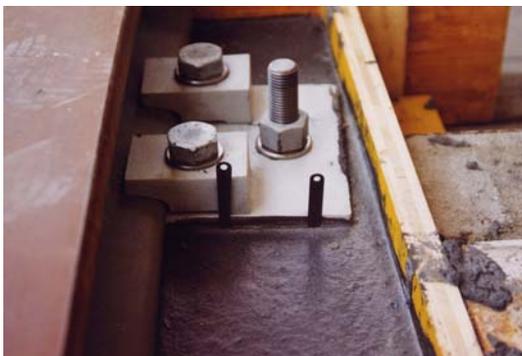
Fig. 13 - Foto di fessurazioni sui provini

Nella soluzione 1 dopo la prima gettata del Monotop 652 si notarono crepe di distacco intorno alle piastre di fissaggio della rotaia dell'ordine di alcuni decimi di millimetro. Tale fenomeno è da attribuirsi al fatto che il Monotop, come precedentemente detto, non è un cemento ad espansione, ma a ritiro "controllato".

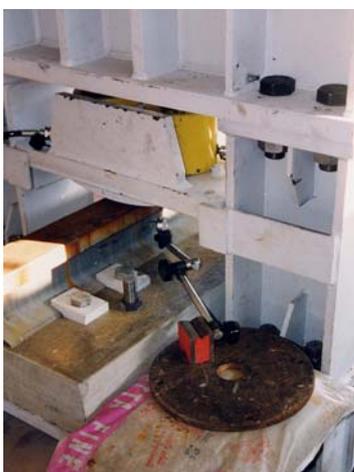
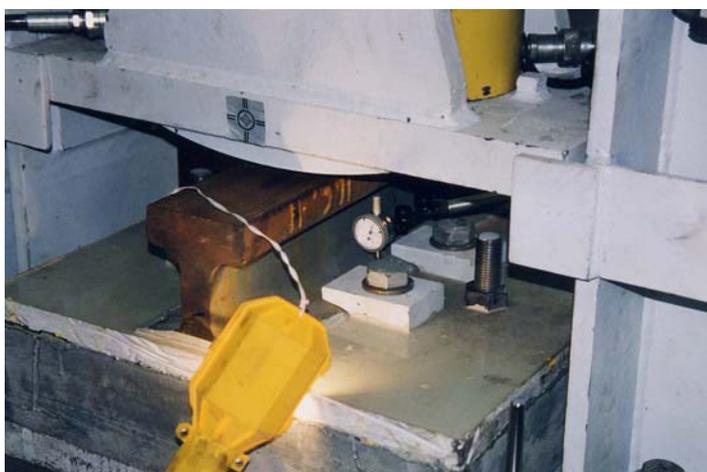
Fig. 15 - 16 - Foto del banco prova

La struttura su cui si fecero i test era composta da un basamento su cui, tramite due colonne, era montata una trave a portale. Il basamento era provvisto di fori che servivano per il fissaggio del provino. Nella parte sottostante la trave, appoggiata sulla rotaia, veniva collocata una piastra a forma di calotta sferica per simulare la ruota. Il carico si otteneva utilizzando due martinetti idraulici da 100 tonnellate interposti tra la trave e la piastra.

I test venivano eseguiti posizionando il provino sul basamento con la piastra del carico posizionata sul punto nel quale si eseguiva la misura. Sul piede della rotaia in corrispondenza della zona interessata veniva posizionato un comparatore centesimale e applicando gradualmente il carico con i due martinetti si eseguivano le letture delle deformazioni. (Fig. 15 - 16)

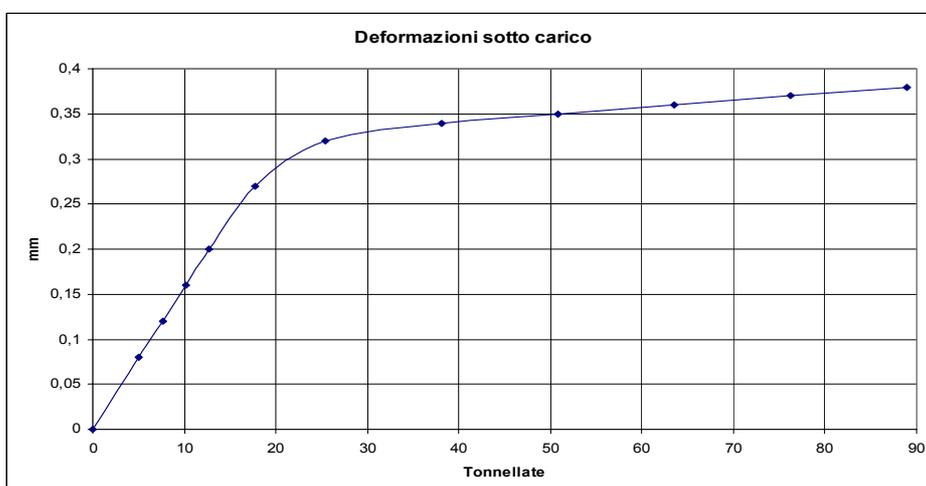
Fig. 17
Grafico delle deformazioni sotto carico di un provino testato

Purtroppo le misure effettuate non diedero i risultati sperati. Alcuni aspetti del sistema, sottovalutati in fase di progetto, hanno pregiudicato le successive misure. Il problema principale fu sicuramente la non perfetta planarità fra il piano di appoggio sul basamento e la piastra del provino stesso. Come si vede dal grafico in figura 17, tali imperfezioni del sistema di misura provocavano grosse deformazioni con bassi carichi che falsavano la misura e soprattutto generavano delle tensioni tali da provocare il distaccamento del cemento dalla piastra rendendo il provino inutilizzabile per altre misure.

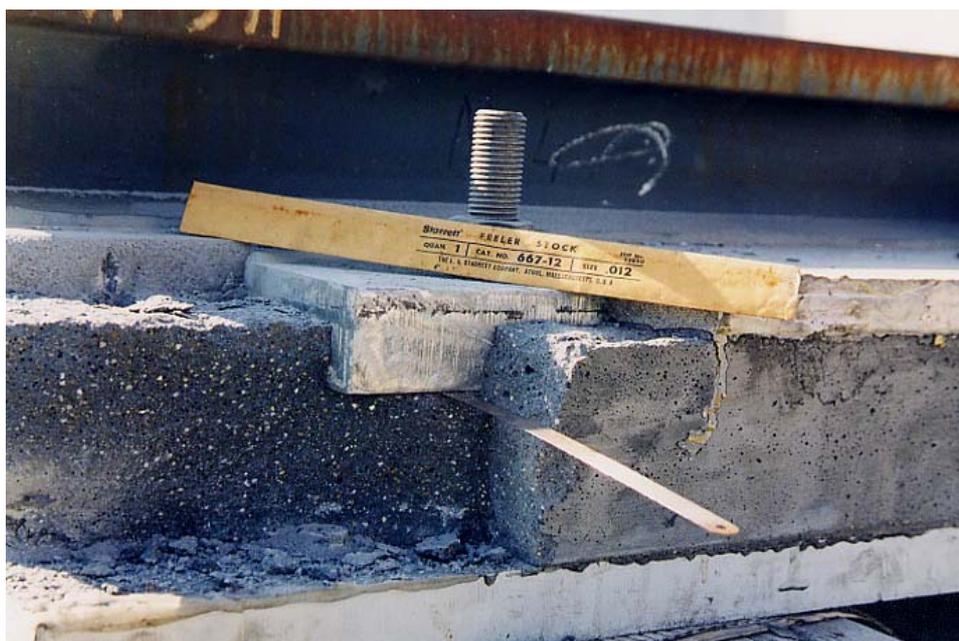
Fig. 18 - Foto che evidenzia uno spessimetro di 0.2 mm che si infila tra piastra e grout

La cosa forse più interessante di questa fase di test è stata quando nel momento della demolizione dei provini si è potuto vedere il comportamento dei materiali in fase di indurimento. Molto interessante è stato il constatare che nel provino tipo 1 le piastre di ancoraggio della rotaia erano completamente staccate dal massetto di grout Monotop 652 tanto da poter inserire sotto la piastra uno spessimetro di 0.2 mm per tutta la sua lunghezza. (Fig. 18) Fenomeno evidente di un ritiro del grout in fase di indurimento.

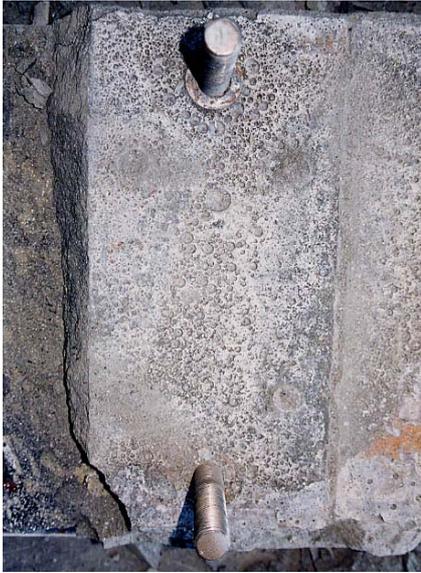
Fig. 19 - Foto che evidenzia le bolle sulla malta dopo aver tolto la piastra

Un'altra constatazione di rilievo notata sui provini demoliti è stato il riscontrare come il Sikagrout 212 della SIKA ottenga la sua espansione: sembra infatti che la reazione chimica che permette l'espansione, provochi la formazione di gas, che non riesce a fuoriuscire e si raduna proprio nel punto di contatto tra malta e piastra stessa, riducendone di conseguenza l'area di contatto.

Tale reazione probabilmente continua anche nella fase plastica dell'indurimento dove il gas che non riesce più a risalire fino alla superficie genera piccole bollicine anche all'interno della malta. (Fig. 19 - 20)

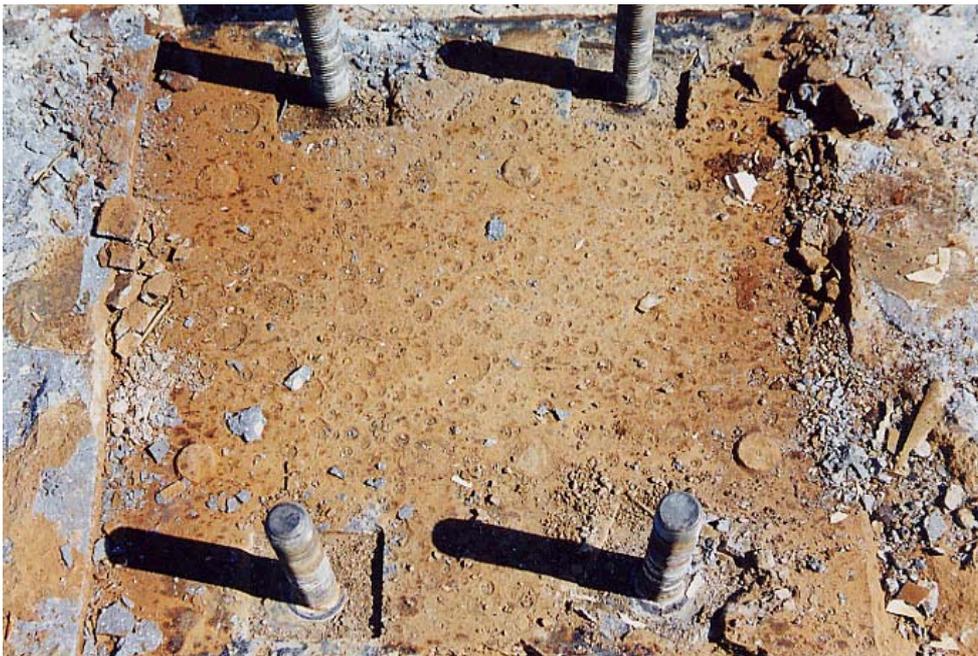
Fig. 21 - Foto delle bolle sul grout dopo aver tolto le piastre durante il cantiere

Tale fenomeno lo si è potuto riscontrare anche durante la demolizione del massetto sotto la rotaia dall'antenna nel momento del cantiere confermando quello che si era potuto vedere dai provini. (Fig. 21)

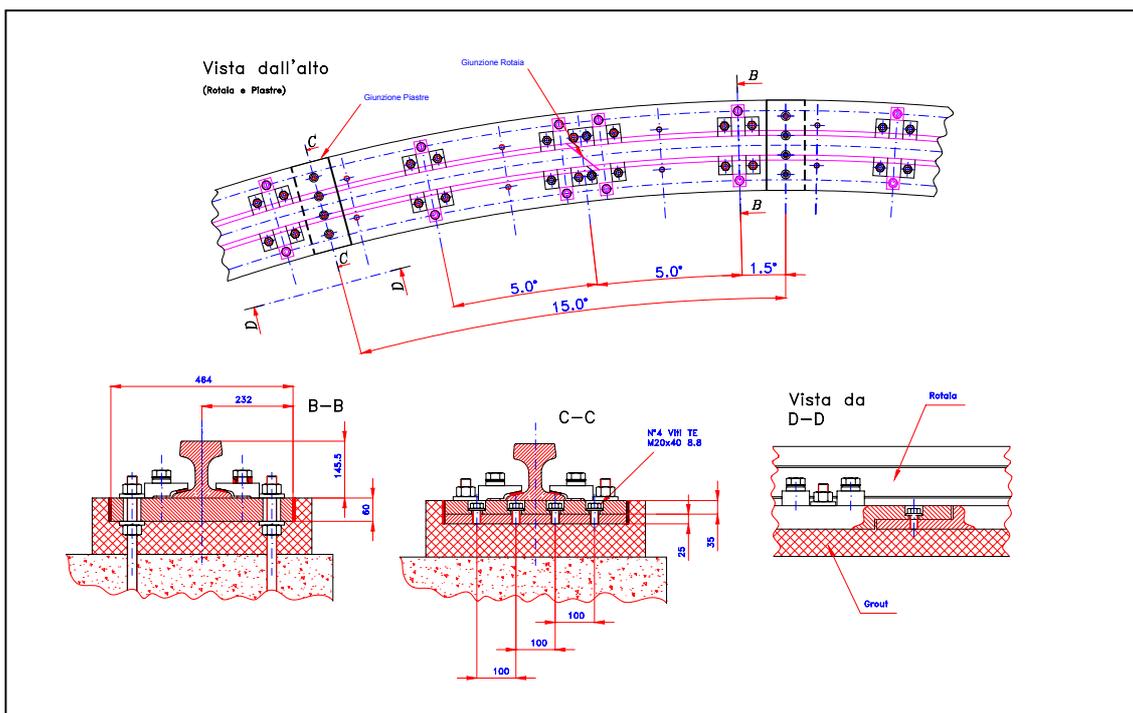
Fig. 22 - Rappresentazione della nuova soluzione

Gli studi eseguiti dallo studio tecnico BCV portarono a una nuova soluzione del sistema di supporto della rotaia (Rif. 5) che il personale CNR tradusse in pratica ideando un sistema composto da 24 settori circolari di spessore 60mm che, collegati tra loro tramite un giunto a gradino bullonato, formavano una piastra anulare continua da frappare tra rotaia e grout. (Fig. 22)

La rotaia, ora lavorata su entrambi i piani con un parallelismo controllato in tolleranza, è stata fissata sulla piastra suddetta utilizzando un sistema a manine distanziate di circa 800mm come nella precedente configurazione, ma in fase di progetto sono stati previsti sui settori circolari, dei punti di fissaggio intermedi per poter aggiungere manine in un secondo momento.

Il grout utilizzato per riempire l'intercapedine sottostante la piastra non era più una normale malta a ritiro controllato ma bensì una malta cementizia fibrorinforzata ad espansione "EMACO SFR". (Allegato A)

Rispetto alla configurazione precedente, con questa nuova soluzione si è riusciti a diffondere maggiormente e soprattutto ad uniformare l'entità degli sforzi applicati al grout, aumentando di fatto i fattori di sicurezza a compressione e a trazione della malta stessa.

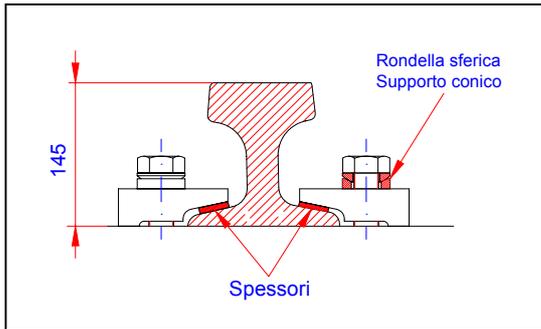
Fig. 23 - Sistema di fissaggio della rotaia

Per recuperare ulteriori eventuali inclinazioni del piano superiore delle manine, si è passati alla soluzione delle rondelle sferiche - supporto conico che garantiscono un buon serraggio anche su piani non perfettamente ortogonali all'asse del bullone. (Fig. 23)

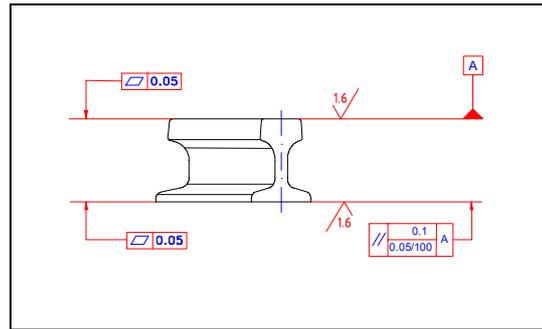
Fig. 24 - Tolleranze geometriche per modifica rotaia

La rotaia della vecchia configurazione era lavorata sul piano di rotolamento superiore, agli estremi della faccia inferiore per un tratto di circa 380mm e le due testate tagliate a 45°. Nella nuova soluzione invece, era necessario che i dodici settori avessero tutti la stessa altezza con la faccia inferiore completamente lavorata e parallela entro tolleranza al piano di rotolamento superiore.

Le modifiche vennero eseguite dalla ditta "Nuova UPD S.r.l." che, in seguito alle nostre richieste, spianò tutta la faccia inferiore dei settori e diede una rifinitura del piano di rotolamento portando tutti i settori alla stessa altezza entro le tolleranze da noi stabilite. (Fig. 24)

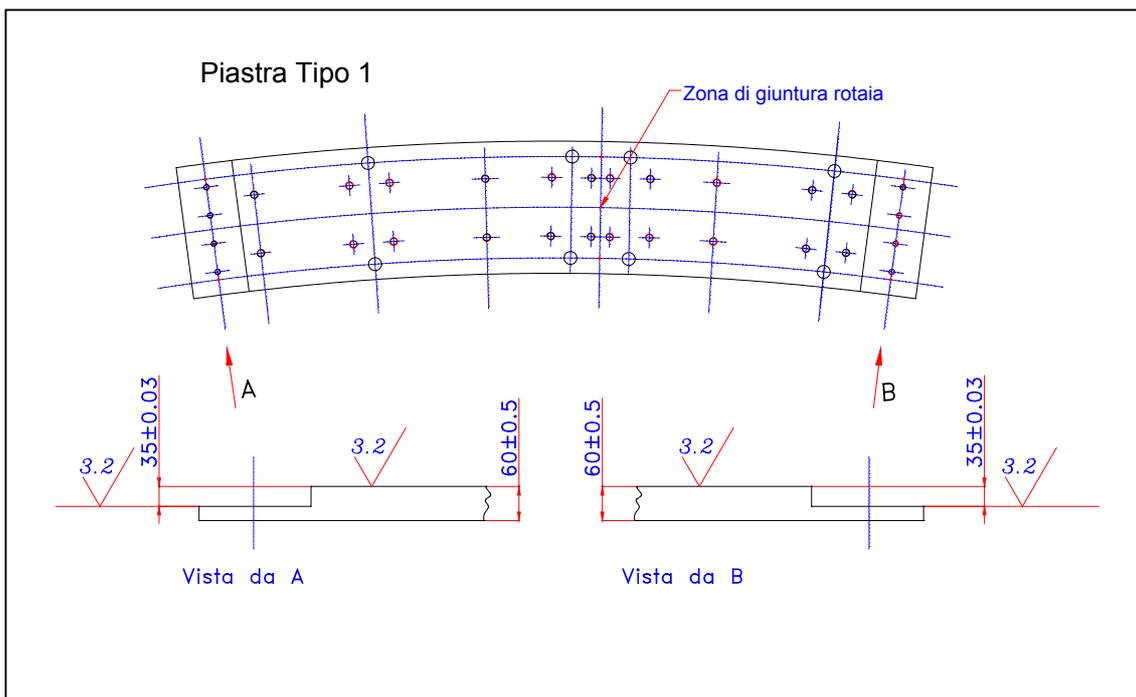
Tipo 1 - 12 settori con estremità a gradino superiore e foratura per ancoraggio giunzioni rotaia.

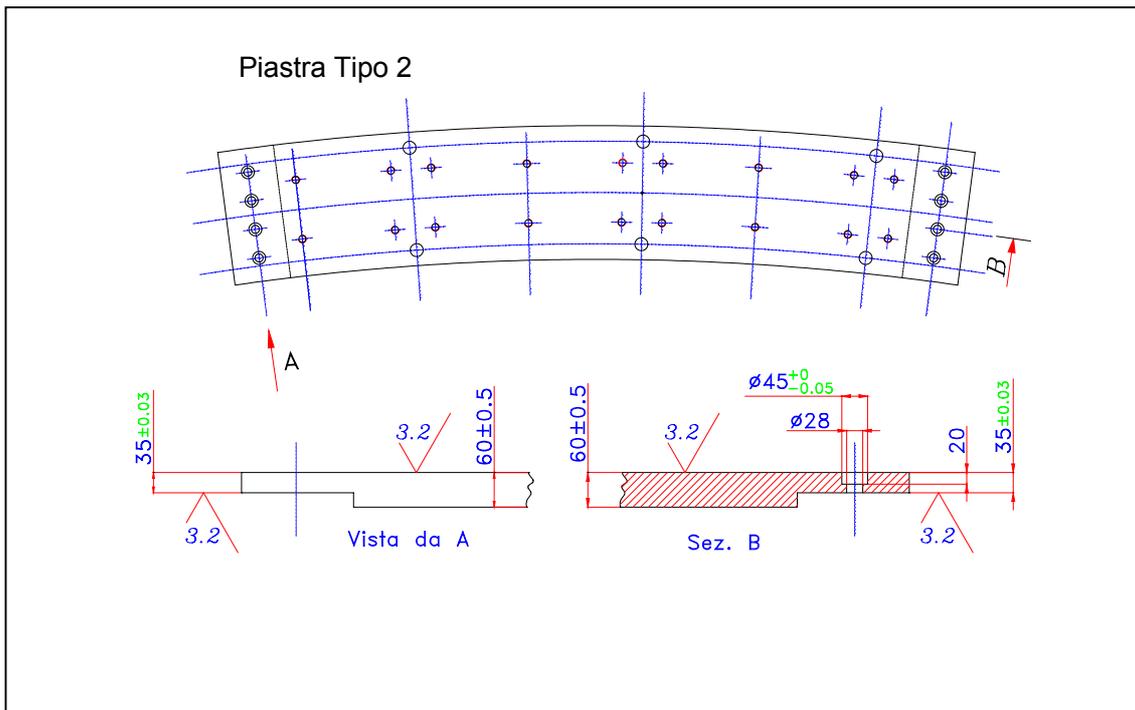
Tipo 2 - 11 settori con estremità a gradino inferiore e fori sui giunti passanti con lamature.

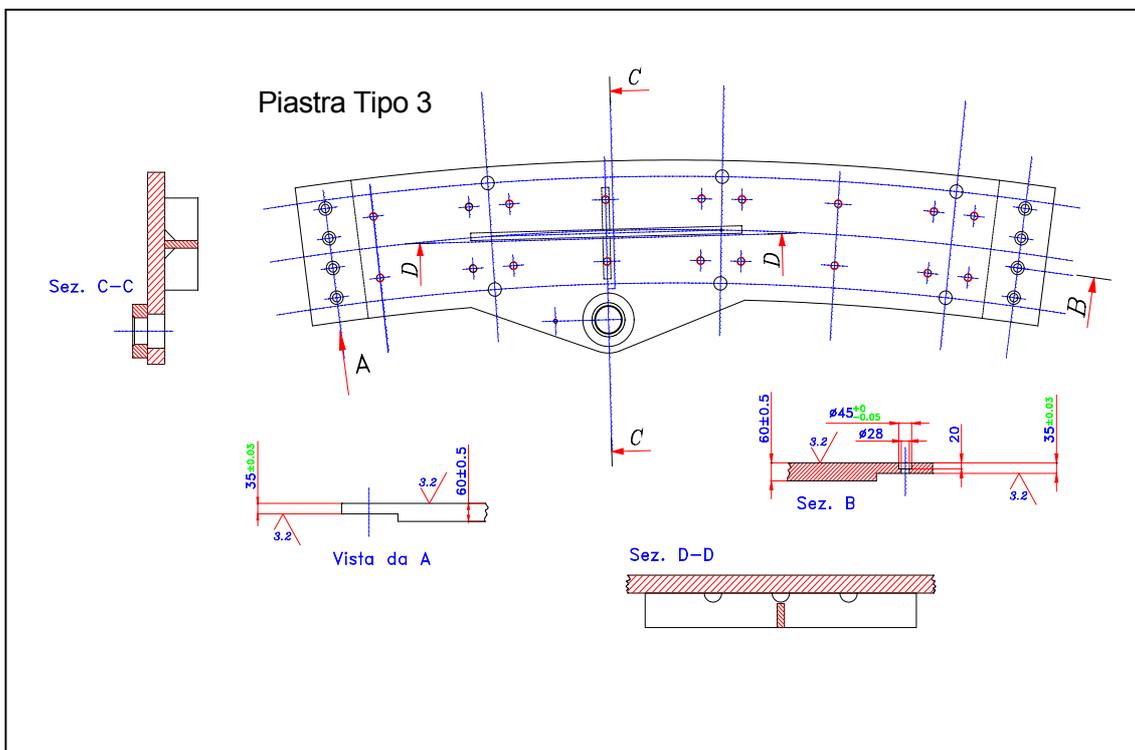
Tipo 3 - 1 settore con estremità a gradino inferiore predisposto per alloggiare perno di fermo in azimuth

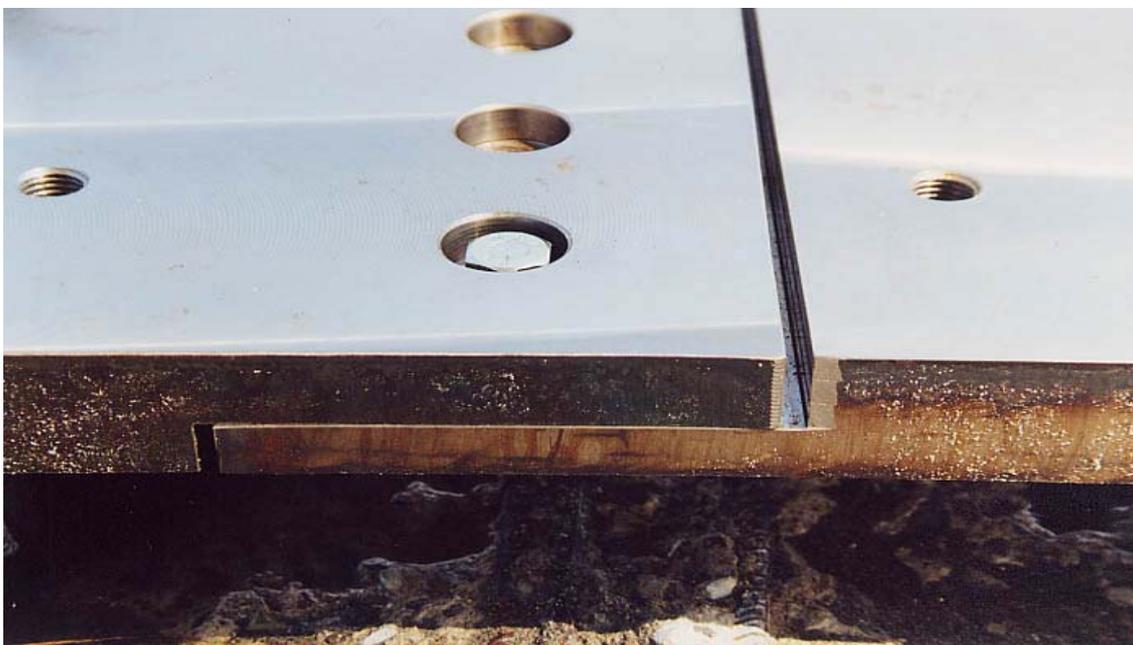
Fig. 25 - Foto della zona di giunzione delle piastre

Tutte le piastre sopra rappresentate sono state costruite dalla stessa ditta che ha modificato la rotaia (Nuova UPD S.r.l.). Le lavorazioni richieste erano essenzialmente quelle di costruire delle piastre come a disegno in acciaio Fe510 con buona finitura e planarità superficiale facendo molta attenzione sugli estremi dove vi erano i punti di giunzione.

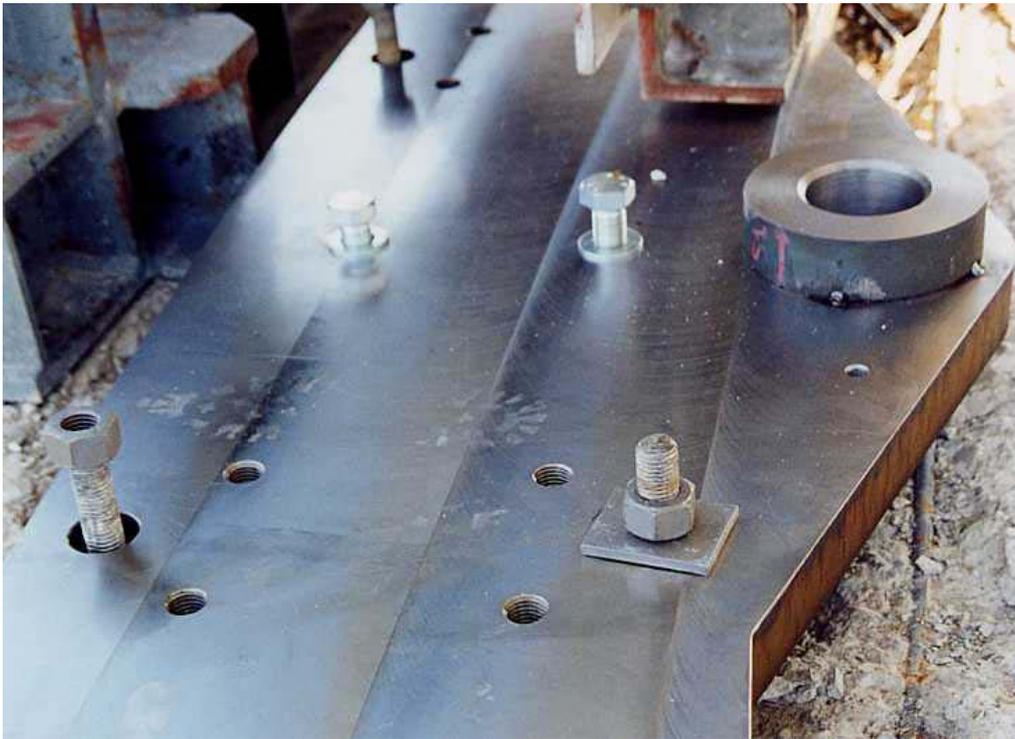
Fig. 26 - Foto della piastra tipo tre (con foro per perno di stazionamento)

andava posizionato obbligatoriamente nel punto in cui l'antenna veniva messa in "parcheggio". (Fig. 26)

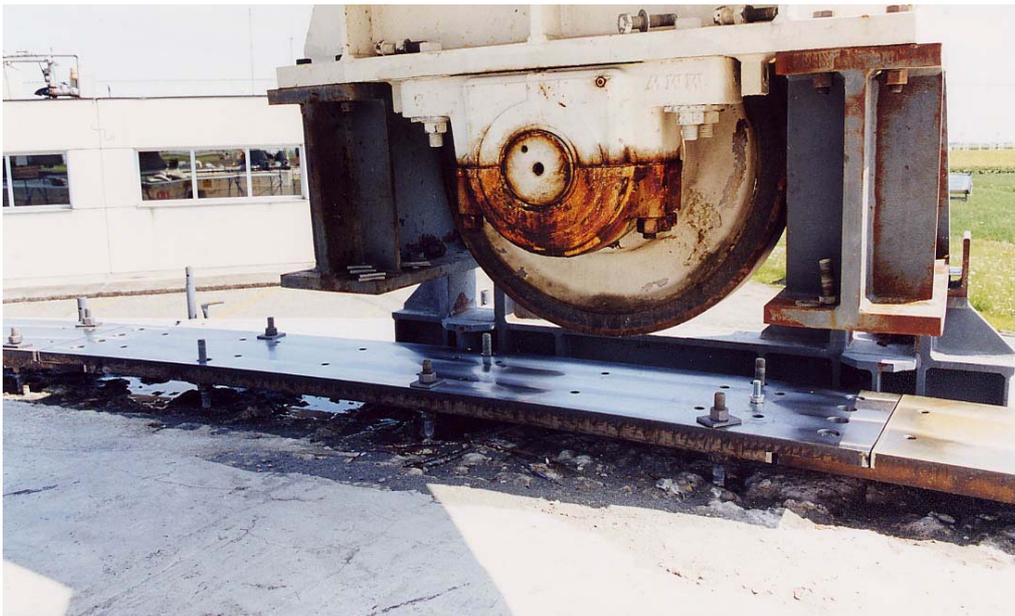
Fig. 27 - Foto di settori montati (settore centrale nella foto tipo due)

Nonostante ciò, le piastre dovevano essere montate con un ordine logico dettato dalla forma dei giunti facendo molta attenzione alla pulizia dei piani di giunzione. Per prima cosa si dovevano montare tutti i settori tipo uno separati l'un l'altro da uno spazio per l'inserimento dei settori tipo due, quindi si procedeva posizionando il settore tipo tre nel punto voluto ed infine si posizionavano i settori tipo due a completamento dell'anello. (Fig. 27)

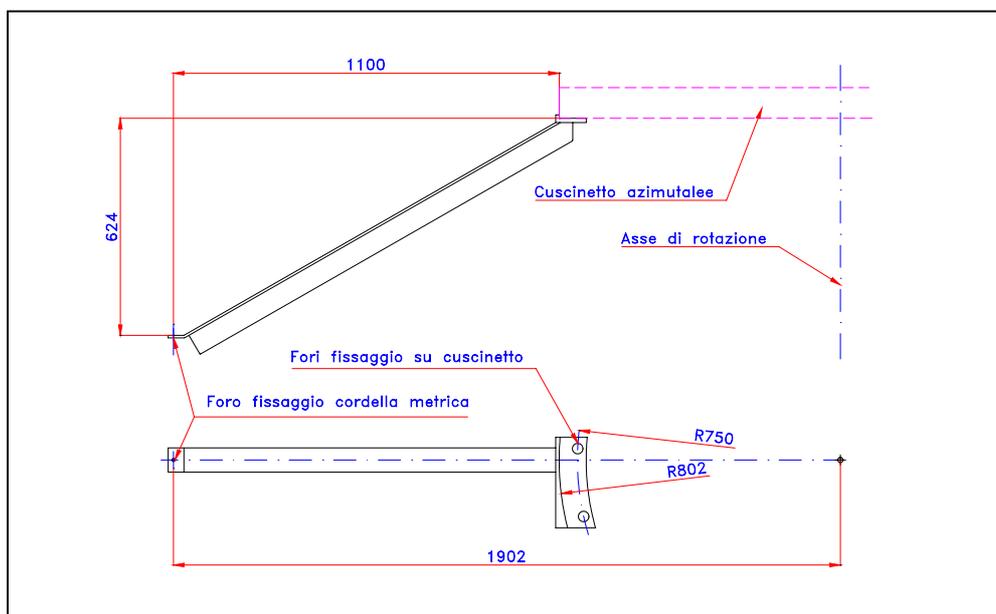
Fig. 28 - Rappresentazione dei bracci d'attacco per cordella metrica

L'allineamento delle piastre seguiva di pari passo le fasi di montaggio, ogni settore montato veniva posizionato radialmente con cordella metrica. Per definire l'asse di azimuth dell'antenna, non potendo sfruttare lo spigolo del cuscinetto azimutale coperto da una parte della struttura, sono stati sfruttati i sei bracci d'attacco per cordella usati nel cantiere precedente. (Fig. 28)

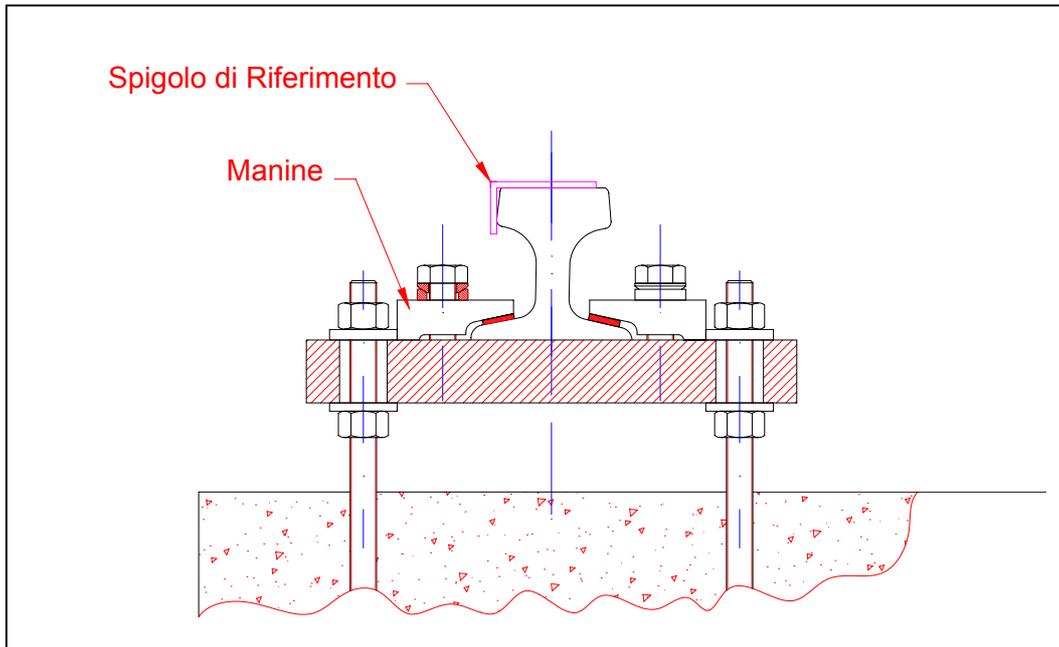
Fig. 29 - Rappresentazione del punto di riferimento per le misure sul binario

Per riuscire a costruire un cerchio di raggio nominale di 9.144m concentrico rispetto l'asse di rotazione azimutale dell'antenna, abbiamo sfruttato anche in questo caso i dispositivi sopra descritti prendendo come riferimento sul binario lo spigolo di uno squadro a "L" posizionato sul piano superiore e appoggiato al fianco esterno. (Fig. 29 - 30)

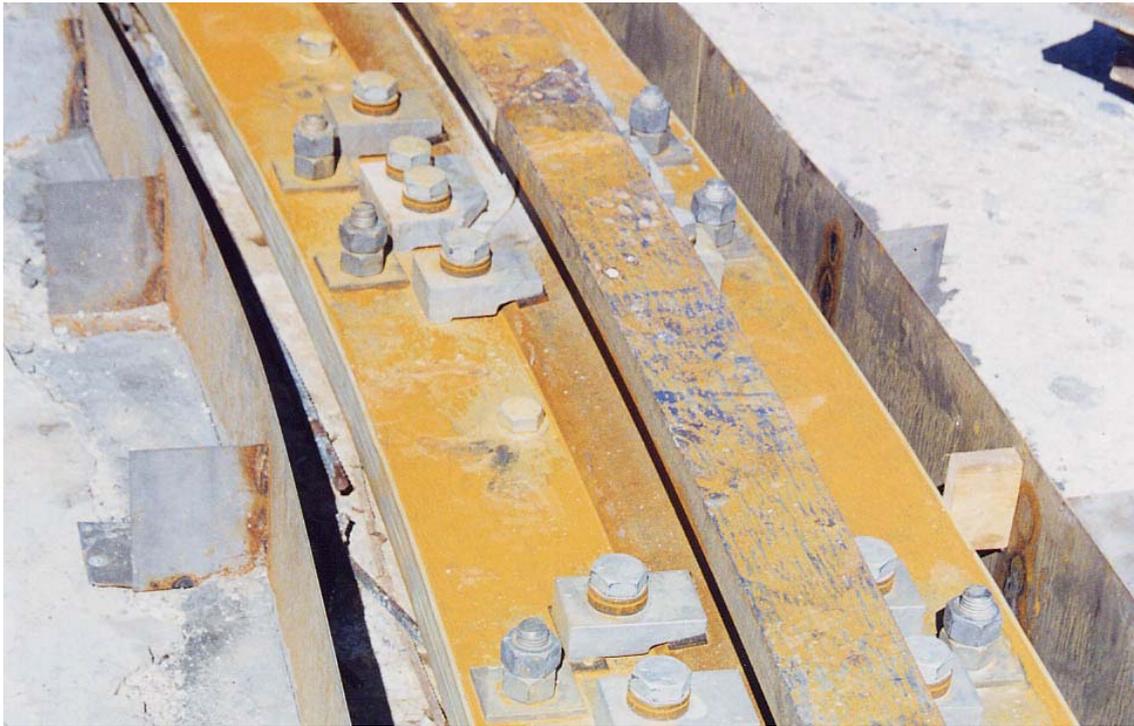
Fig. 31 - Foto dell'insieme piastra – rotaia con il cassero ai due lati

Il cassero è stato posizionato su entrambi i lati a circa dieci centimetri dalla piastra cercando di mantenere la distanza il più possibile uniforme per facilitare la fase di gettata descritta successivamente. Per eseguire questa operazione ci si è serviti di distanziali in legno da frapporre tra piastra e lamiera come si vede sul lato destro della foto sopra indicata. La lamiera così formata è stata chiodata al piano del basamento e gli spazi vuoti tra basamento e lamiera sono stati chiusi con malta cementizia. (Fig. 32 – 33)

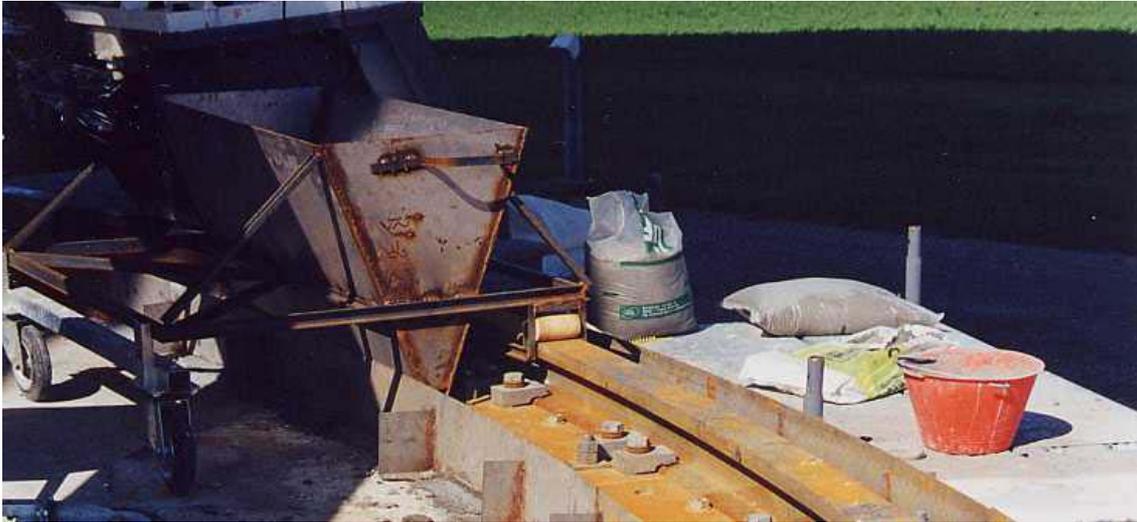
Fig. 34 - Foto di una delle vasche di gettata

Per riuscire ad eseguire questa operazione in modo corretto vennero costruite due vasche di gettata che avevano il compito di immagazzinare un quantitativo notevole di malta provocando con la differenza dei livelli un normale flusso unidirezionale sotto la piastra. (Fig. 34 – 35)

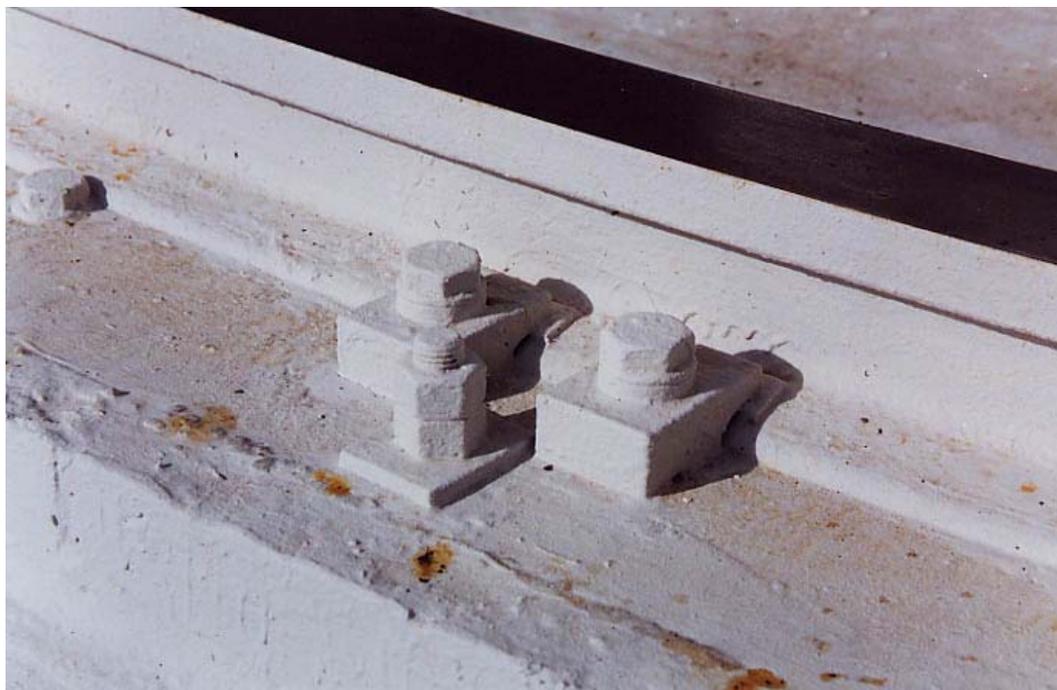
Fig. 36 - Foto della rotaia in corrispondenza delle due manine di ancoraggio alla piastra dopo verniciatura

Il lavoro finito è rappresentato nelle foto seguenti. (Fig. 36 – 37)

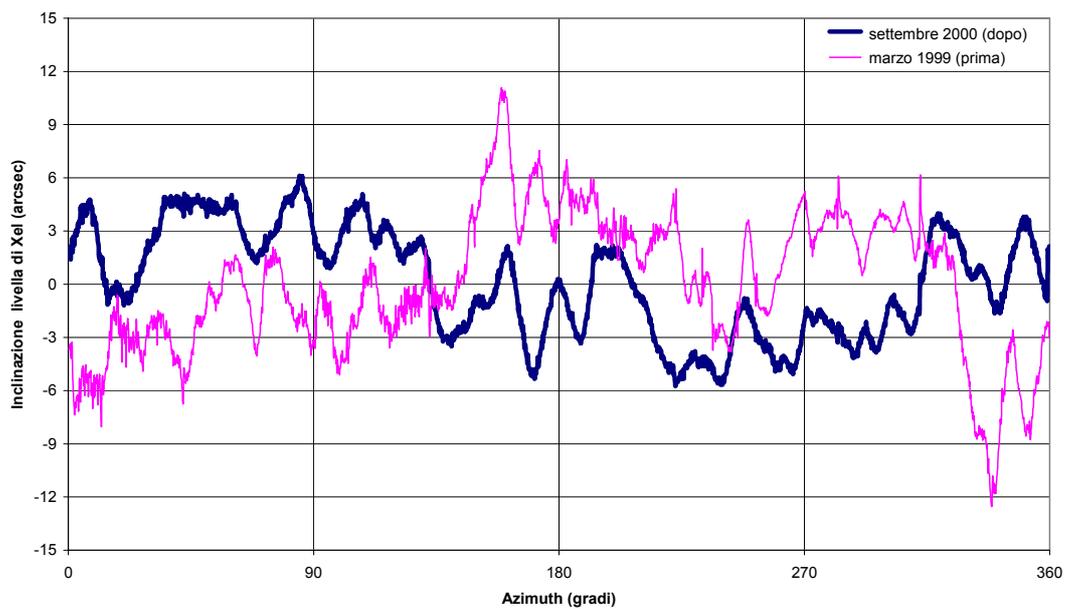
Confronto tra il profilo rotaia marzo 1999 - settembre 2000 con livella Xel

Come si può notare dai grafici, le misure fatte dopo il cantiere presentano un andamento con alti e bassi i cui picchi sono entro i ± 6 arcsec nel caso della livella Xel e ± 8 arcsec nel caso della livella EI.

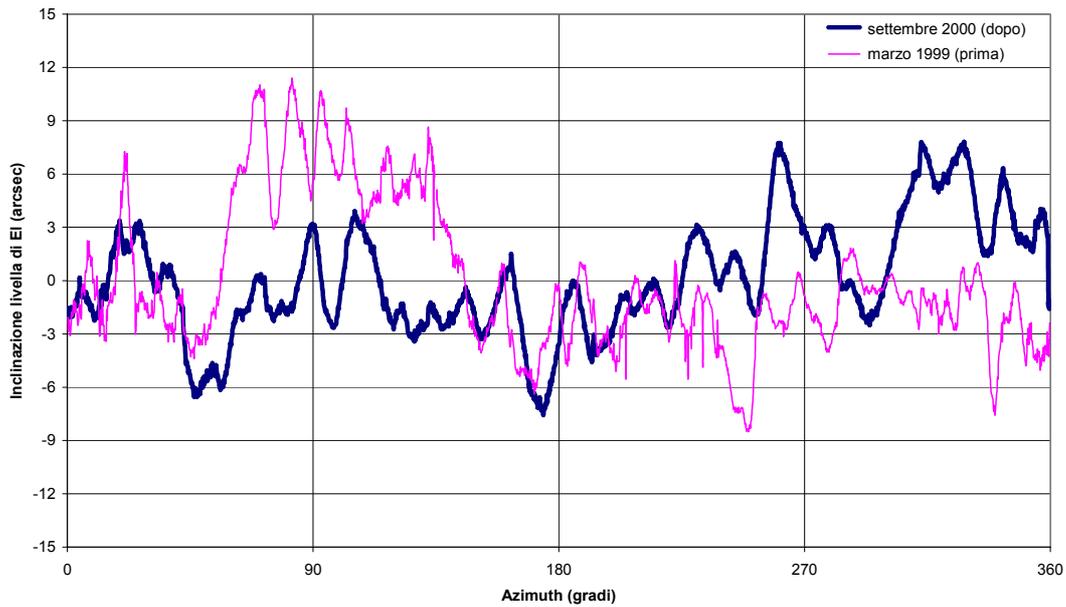
Confronto tra il profilo rotaia marzo 1999 - settembre 2000 con livella EI

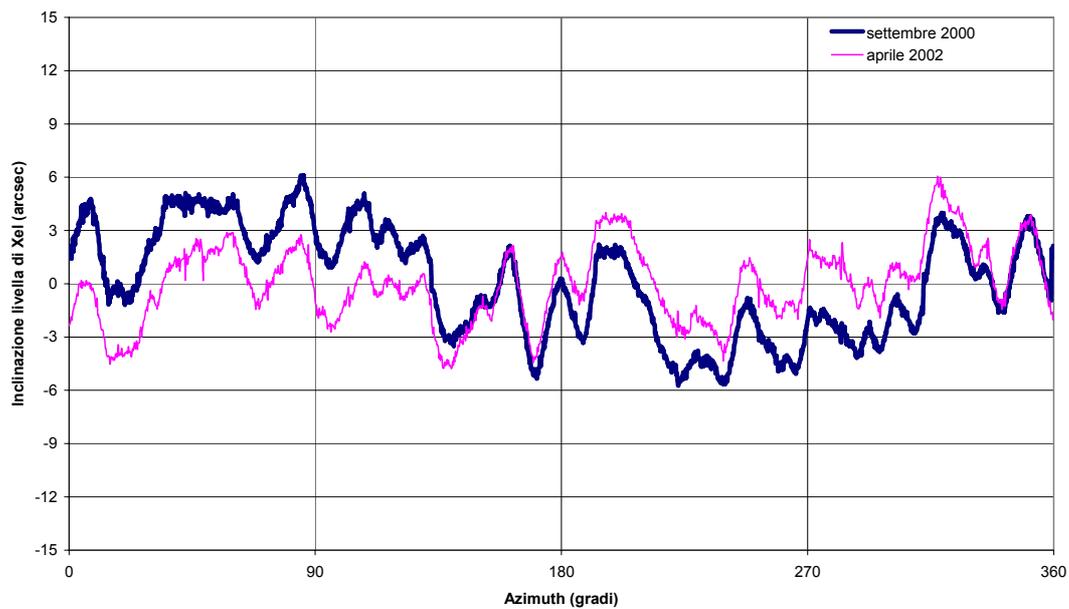
Confronto tra il profilo rotaia settembre 2000 - aprile 2002 con livella Xel

Come si può notare in entrambe i grafici le misure fatte nell'aprile 2002, hanno un andamento uguale alle misure del settembre 2000, evidente dimostrazione che il massetto e la rotaia non stanno avendo alcun tipo di degrado.
