**LAVORI DI RIFACIMENTO DEL MASSETTO E
SOSTITUZIONE DELLA ROTAIA AZIMUTALE
DELL'ANTENNA VLBI DI MEDICINA**

J. Roda, G. Zacchiroli, M. Morsiani, A. Orfei

Rapporto Interno IRA 386/06

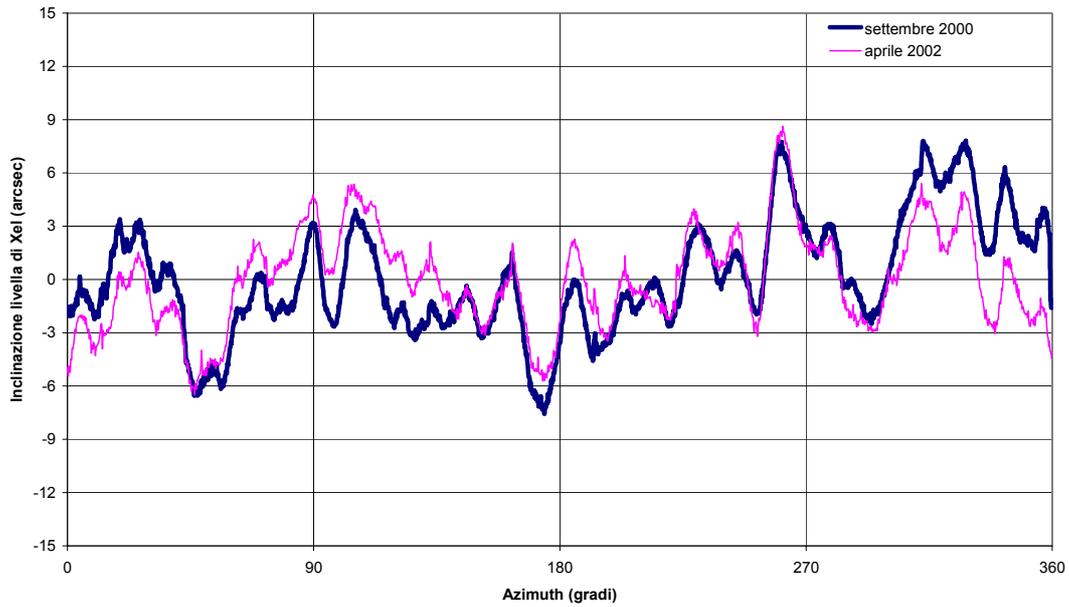
Confronto tra il profilo rotaia settembre 2000 - aprile 2002 con livella EI

Come si può notare in entrambe i grafici le misure fatte nell'aprile 2002, hanno un andamento uguale alle misure del settembre 2000, evidente dimostrazione che il massetto e la rotaia non stanno avendo alcun tipo di degrado.

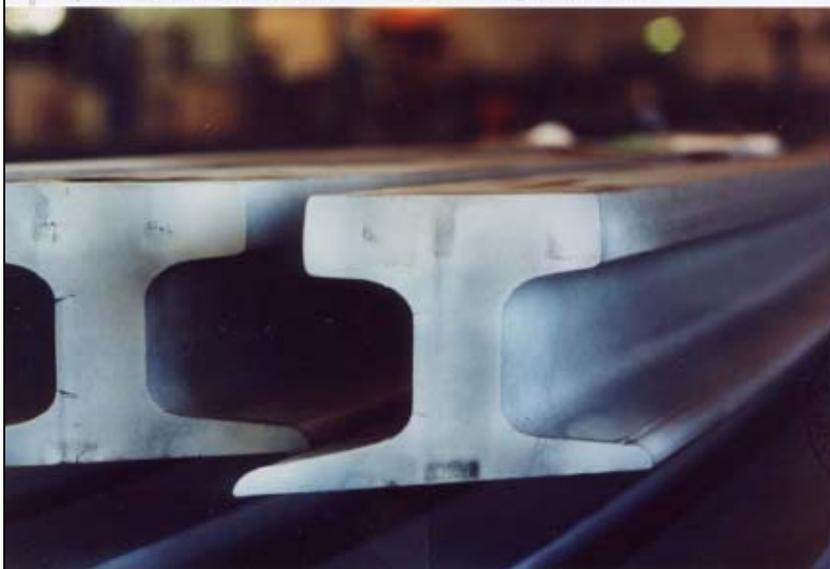
Foto n. 1
intera sez. trasv.
rotaia 5-4 lato 5

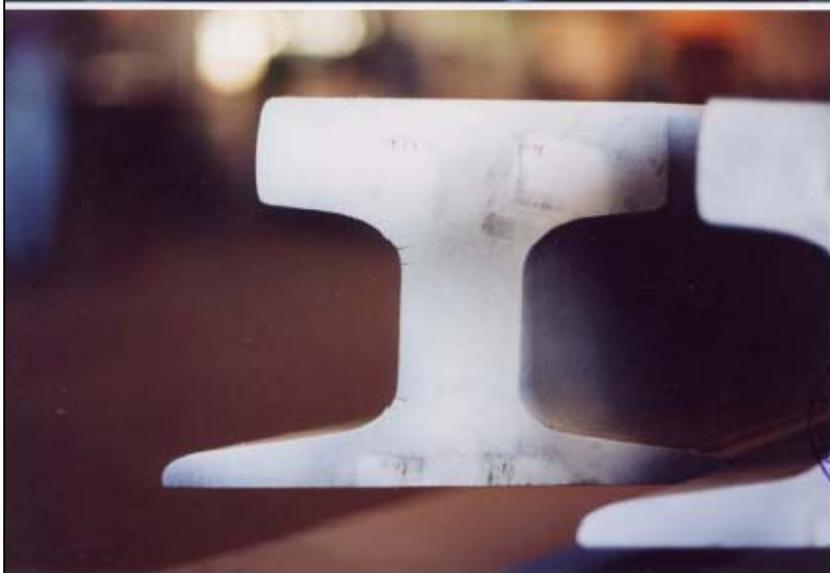
Foto n. 2
intera sez. trasv.
rotaia 2-3 lato 3

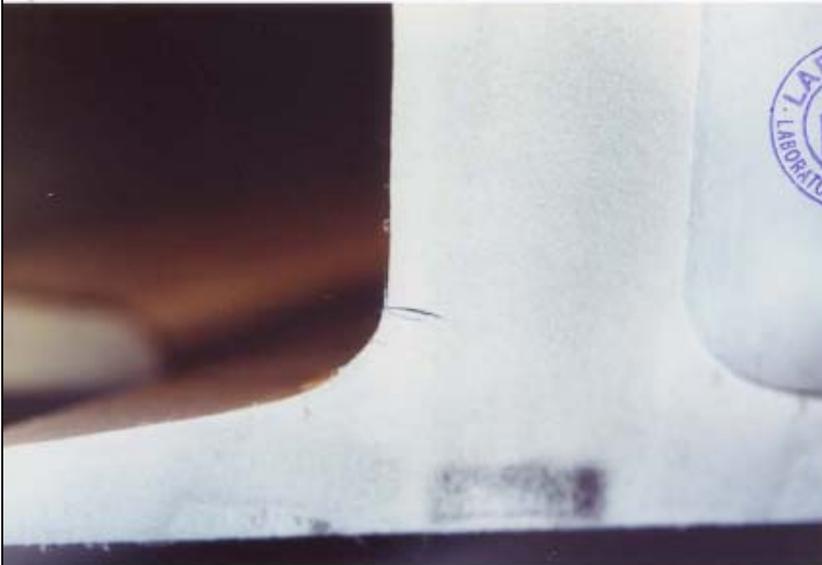
Foto n. 3
particolare di un indicazione
situata nel raccordo tra ala e
base di appoggio.
rotaia 5-4 lato 5

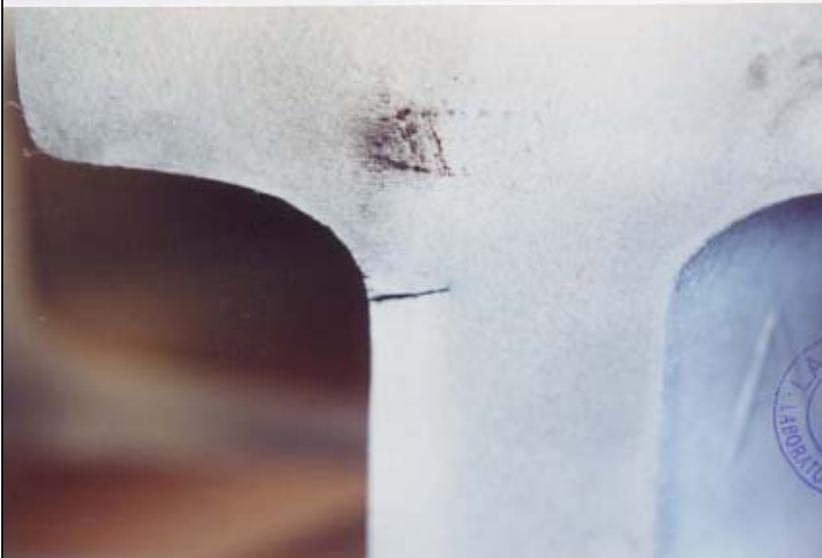
Foto n. 4
particolare di un indicazione
situata nel raccordo tra ala e
pista di scorrimento
rotaia 5 - 6 lato 6

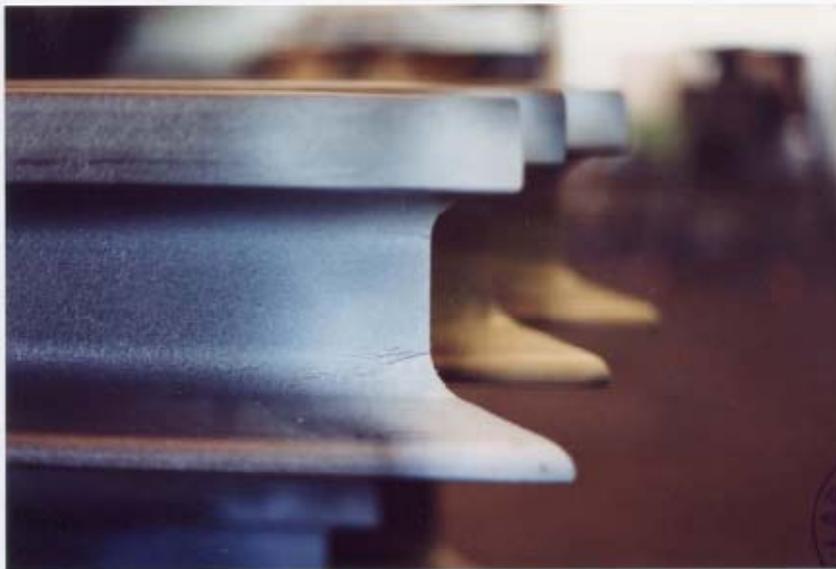
Foto n. 5
particolare delle
indicazioni situate sul
tratto longitudinale
rotaia 5-4 lato 4
